SUNTAC WR

お客様使用実例

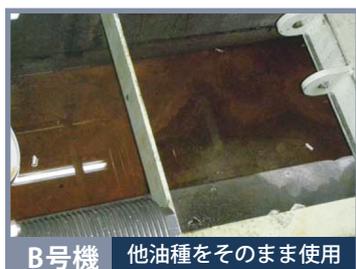
B号機 他油種をそのまま使用
オイル溜まりが発生

交換前状況 ▶ 2台ともピット内にオイルが溜まるほどのオイル漏れ。

使用機種 ▶ A号機を「SUNTAC WR 46」へ交換、交換時にピット内を清掃。
B号機は他社油をそのまま使用、A号機と同時期にピット内を清掃。

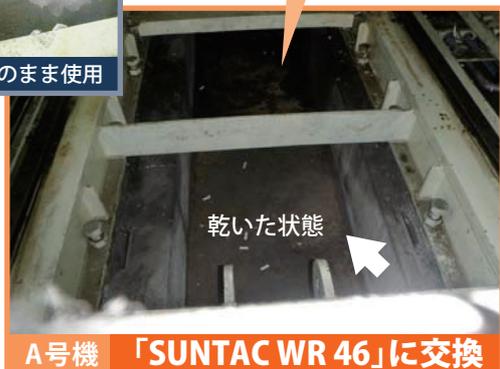
オイル溜まりが
解消!

A号機 「SUNTAC WR 46」に交換
乾いた状態

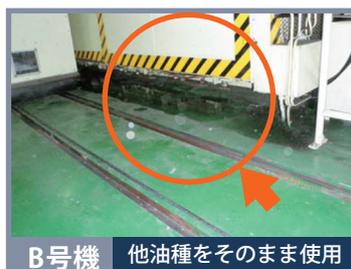
B号機 他油種をそのまま使用
機械下にオイル漏れ

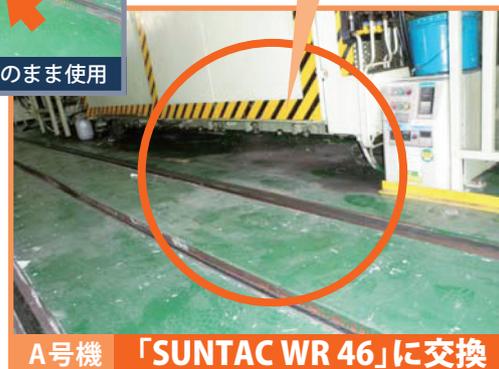
オイル汚れが
大幅に減少!

A号機 「SUNTAC WR 46」に交換

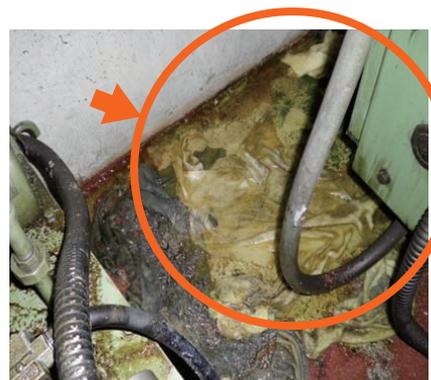
油が漏れ出ている状態

油漏れが発生していたのは24時間稼動を行うNC旋盤。油漏れは2、3年程前から発生しており、漏れてしまった油は溜まったら拭くという作業を行っておられました。工場美化も考慮して油漏れを止めたいと考えておられましたが、24時間稼動する機械という事もあり、機械のオーバーホールに踏み切る事がなかなか出来ませんでした。

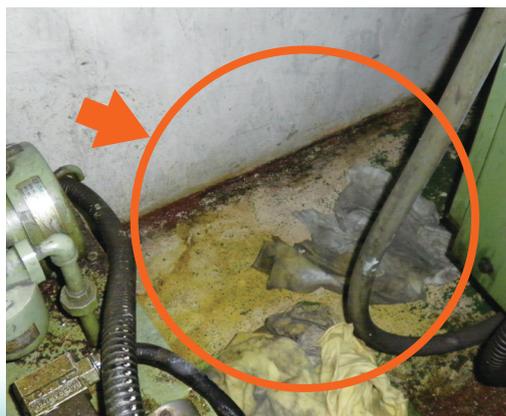
油漏れが止まった状態

そこで「SUNTAC WR 32」をご使用頂き、油漏れの状況を観察。その結果1ヶ月程で油の漏れが止まり始めました。その後継続してご使用いただいておりますが、油漏れは発生していないとの事です。
